# Rockesholms kyrkogård

Grythyttans socken, Örebro län, Västerås stift

## Inventering av kulturhistoriskt värdefulla gravvårdar 2014-2015

Anneli Borg  
Charlott Torgén  
**Rapport 2014:24**

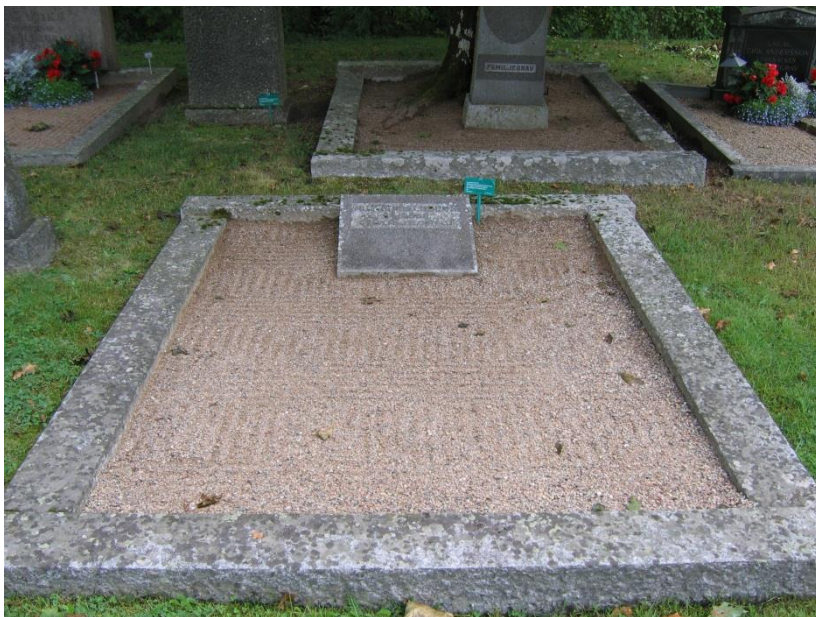
En kulturhistoriskt värdefull gravvård med sand och stenram som går att återanvända, kvarter 4 på Ramsbergs gamla kyrkogård.

Innan beslut om återanvändning kontaktas Länsstyrelsen i Örebro Län alternativt Örebro Läns Museum. Kyrkogården som helhet utgör ett historiskt dokument och var åtgärd eller förändring kräver att en diskussion förs.

Det är av stor betydelse att strukturen bevaras och att gravvårdar återanvänds i den mån detta är lämpligt. Flertalet gravvårdar har en gravsten som inte är lämplig att omarbota, och där det kulturhistoriska värdet riskerar att påverkas enskilt eller i den miljö/det sammanhang den är placerad i. Att hålla kyrkogården ”levande” är både relevant och möjligt. Goda exempel finns på kyrkogårdar där exempelvis stenramar i ett välbevarat kvarter återanvänts för askgravar eller där befintliga och kulturhistoriskt värdefulla gravvårdar kompletterats med en mindre liggande gravsten.

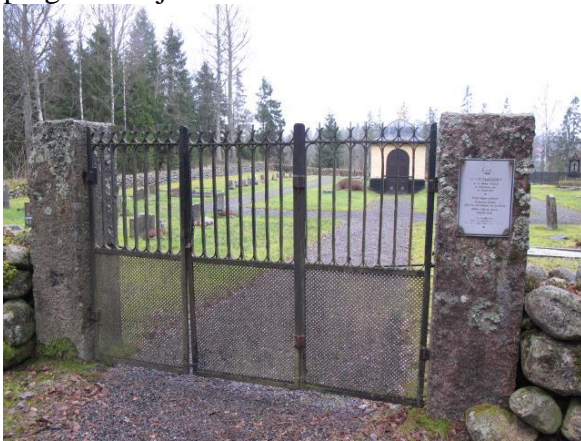
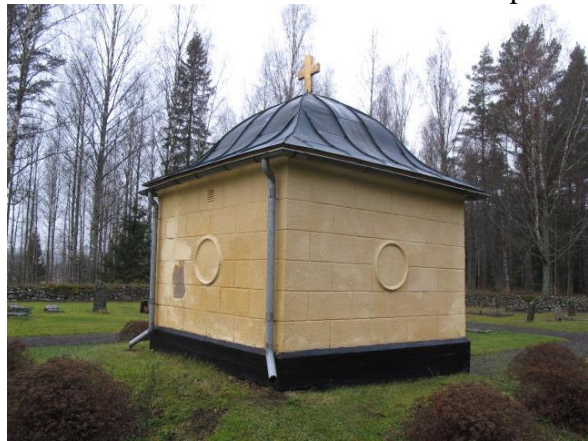
Kyrkogården är belägen i en skogsglänta i utkanten av Rockesholm. Den är relativt liten och har en kvadratisk form. Kyrkogården omgärdas av en stenmur, kallmurad av rund natursten. Entrén ligger i den norra delen av kyrkogården och markeras av två granitpelare med en hög pargrind av järn där den övre delen är smidd och den nedre delen är klädd med klöverplåt.

Till vänster kyrkogårdens entré. Till höger bårhuset från sydöst.

Mitt på kyrkogården står en liten kvadratisk byggnad med en lätt svängd takutformning som kröns av ett förgyllt kors. De rusticerade fasaderna är putsade i en gul kulör, under dagens putsskikt syns en slätare puts. Sidorna pryds av enkelt ytformade medaljonger. Sockeln är något utskjutande mot fasaden. Entrén utgörs av en rundbågeformad pardörr med spegelpartier, målade i en mörkt brun kulör. Taket är täckt av plåt med förskjutna falsar.

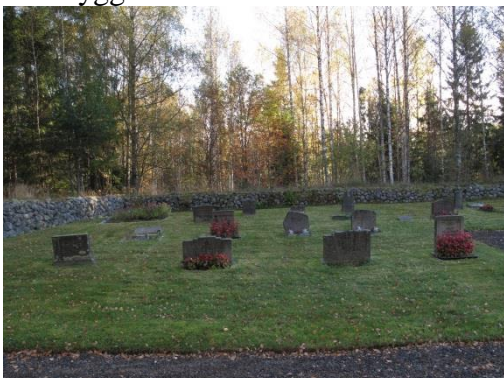
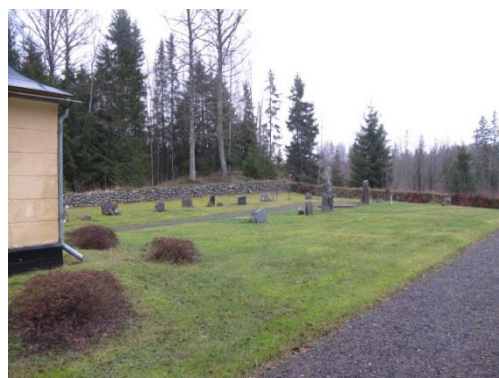
Till vänster kvarter 1. Till höger, närmast i bild kvarter 4 och längs med muren kvarter 2.

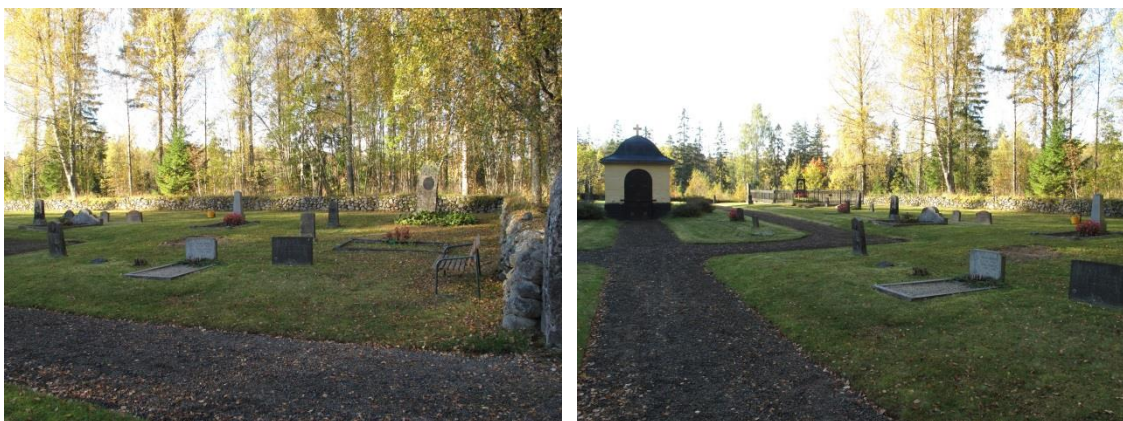
Bild till vänster visar kvarter 7. Till höger ser man delar av kvarter 7, kvart 8 och 9.

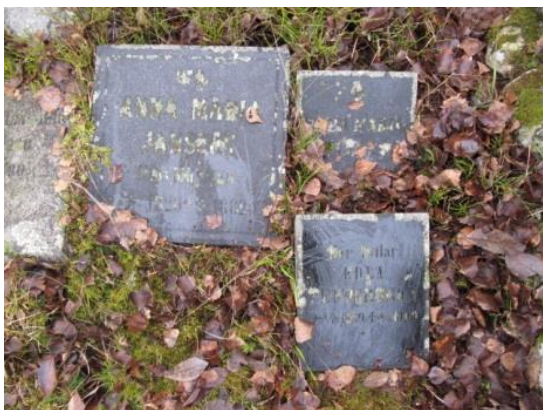
På kyrkogården finns gravvårdar från 1800-talets andra hälft och ända fram till i dag. Kyrkogårdens västra del domineras av en mycket stor gravvård över Olov Daniel Holmgren och hans familj. Gravvården är av gjutjärn med omgivande staket, även det av gjutjärn. I angränsande kvarter, kv 8, finns en stor del av kyrkogårdens äldre gravvårdar där flertalet är högre än vad de är breda. Närmast entrén, i kv 7, finns ett område med grusgravar med stenram. På kyrkogårdens östra del, kv 1 och 2, finns de nyare gravvårdarna som till större delen utgörs av låga breda stenar. I den södra delen av kyrkogården finns några äldre gravvårdar. Längs muren i sydöstra hörnet återfinns några mindre liggande stenar som är en rest av tidigare gravar på kyrkogården.

Bilden visar tidigare bortplockade gravvårdar som i dag är placerade i kv 2, kyrkogårdens sydöstra hörn.

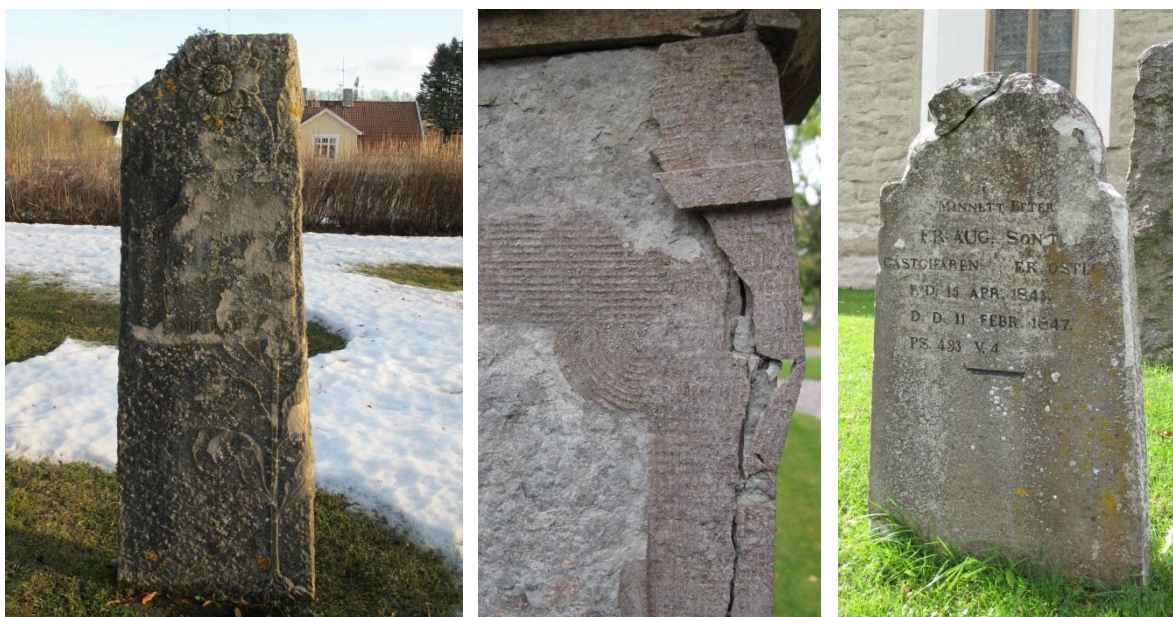
På Rockesholms kyrkogård finns i dag endast två gravvårdar av kalksten. Gravvårdarna åldras och det är skillnad på olika stensorters motståndskraft. Kalkstenen är en sedimentär bergart med en porös sammansättning. Skikten har olika hårdhet så skadorna uppstår därför selektivt i svaga zoner med sprickor, skiktning och vittring. Den synliga skadan är oftast ett resultat av flera samverkande nedbrytningsfaktorer.

Kalkstenen är känslig i samband med att den blir fuktig under höst- och vintertid. När vatten som trängt in i stenen fryser spränger den sönder stenen. Andra skadeorsaker kan vara att utfällningar sker i form av salt som spränger sönder stenen. Vittring kan även ske kemiskt genom reaktion på grund av föroreningar i luft och regn.

Bilderna ovan visar på olika skador som flera av gravvårdar av kalksten kan ha. Vittring, skador efter frostsprängning, sprickor m.m.

Om en skada uppstår på någon av gravvårdarna av kalksten, bör så snart som möjligt sakkunnig kontaktas, Länsstyrelsen i Örebro län eller Örebro läns museum. En kalksten med vittringsskador kan behöva någon form av skydd, exempelvis i form av en huv av trä, plåt eller kopparplåt.

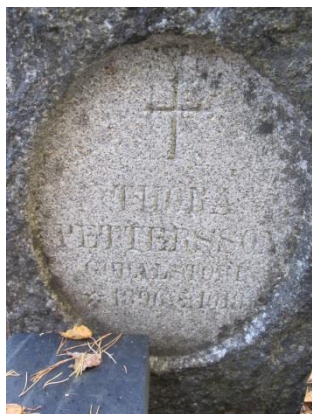
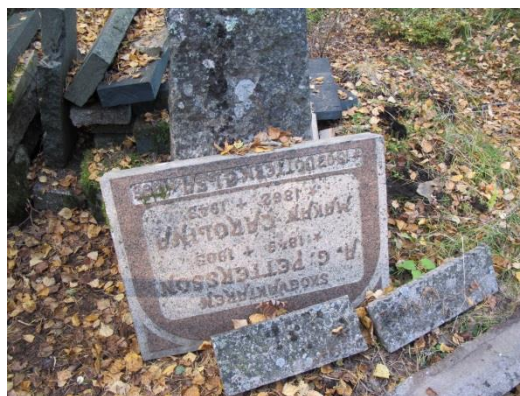
Under inventeringsarbetet plockades äldre gravvårdar bort, båda var medtagna i inventeringen. Dessa gravvårdar hade på ursprunglig plats flera kulturhistorisk värden både enskilt och för kyrkogården som helhet.

Gravvårdarnas ursprungliga läge, till vänster grav nummer 23 kvarter 8, till höger grav nummer 12 kvarter 7.
